TALLINNA
TEHNIKAÜLIKOOL

Kahekorruselise ristkihtpuidust hoone ruumtulekatse

1.11.2017 Väike-Maarja, Eesti

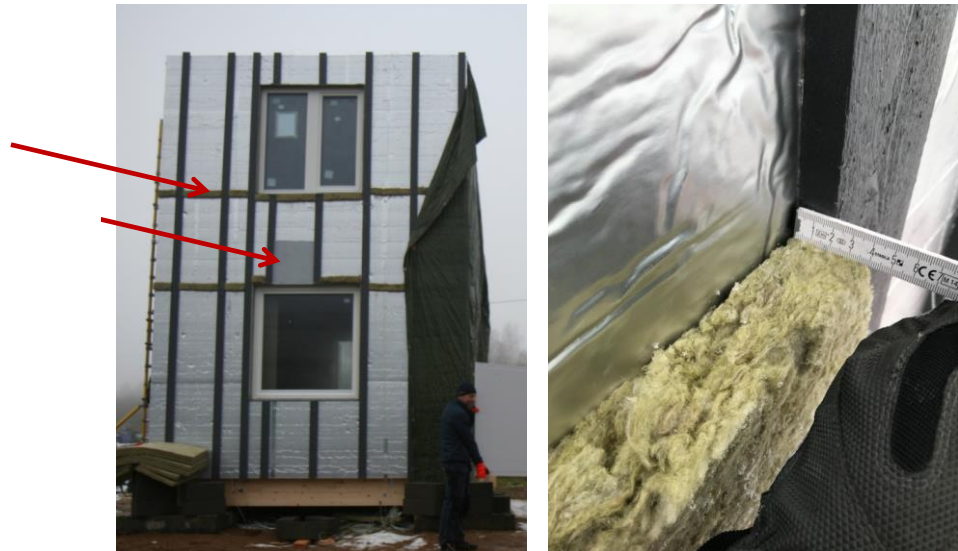
Joonis 4. Kivivillast tuletõkestid ehituse ajal

Spetsiaalsed tuulutuspilusse mõeldud tuletõkestid koosnevad tavaliselt võrgust, mis fikseerib fassaadi kindlasse kohta kõrgel temperatuuril paisuvast materjalist riba. Seejuures võimaldab selline tuletõkesti tavaolukorras õhu vaba liikumist tuulutuspilus. Selles katses kasutati kivivilla ribasid, mis liimiti tuulutuspilusse distantssliistude vahele, kui odavat alternatiivi paisuvatele tuletõkestitele. Lisaks kasutati ühes tuulutuspilus akna kohal kivivilla riba asemel paisuvat värvi.

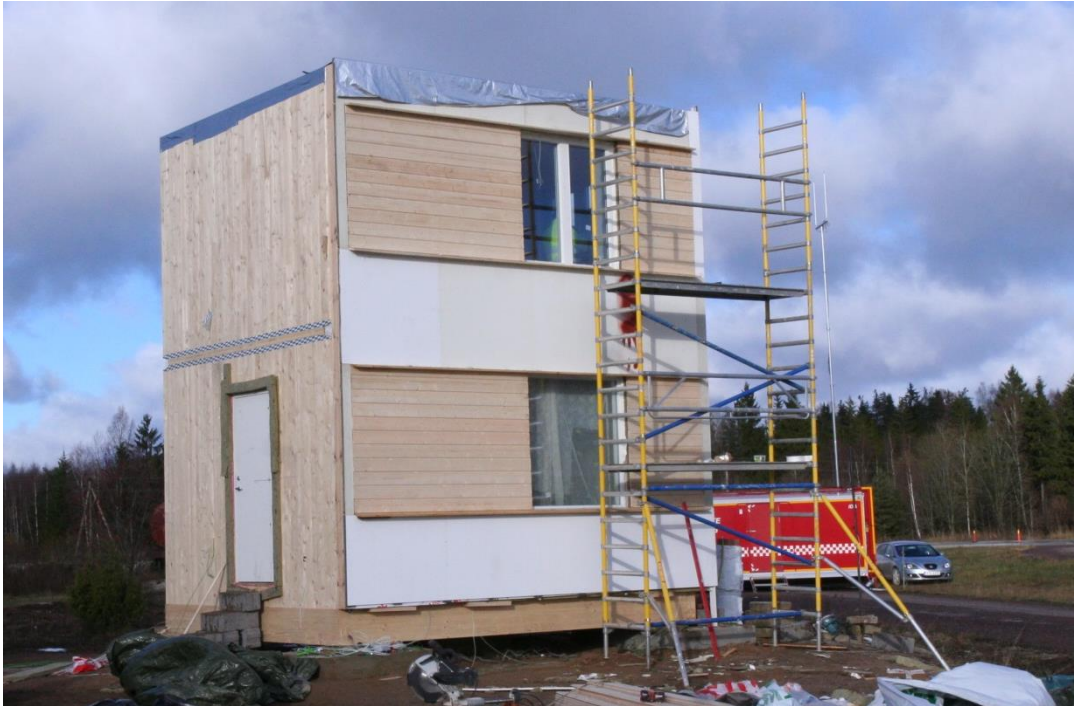
Joonis 5. Katsehoone kombineeritud fassaad puitlaudise ja tsementplaatidega

Puit on põlev materjal ning see seab tema kasutusele fassaadides lähtudes tuleohutusest teatavaid piiranguid. Tulekaitsevärvid ja –immutusvahendid ei pruugi välistingimustes olla piisavalt vastupidavad ning nende tulekaitseomadused vähenevad ajas. Selles katses uuriti ka tulekaitsevahenditega töötlemata puitlaudise kasutamise võimalusi ning ohutuse tagamiseks ja tule leviku tõkestamiseks vajalikke meetmeid. Selleks piirati tuleleviku võimalusi tuulutuspilus, sest õhukesele fassaadilaudisele on eriti ebasoodne kuumuse mõjumine mõlemalt poolt. Lisaks jagati suured puitlaudisega kaetud pinnad seksioonideks mittepõlevate tsementplaatidega, mis paigaldati aknaavade vahelisse pinda horisontaalsete ribadena. Et tuli leviks alumisest aknast ülemisele korrusele, peab leek ületama umbes meetri laiuse mittepõlevast materjalist fassaadipinna.

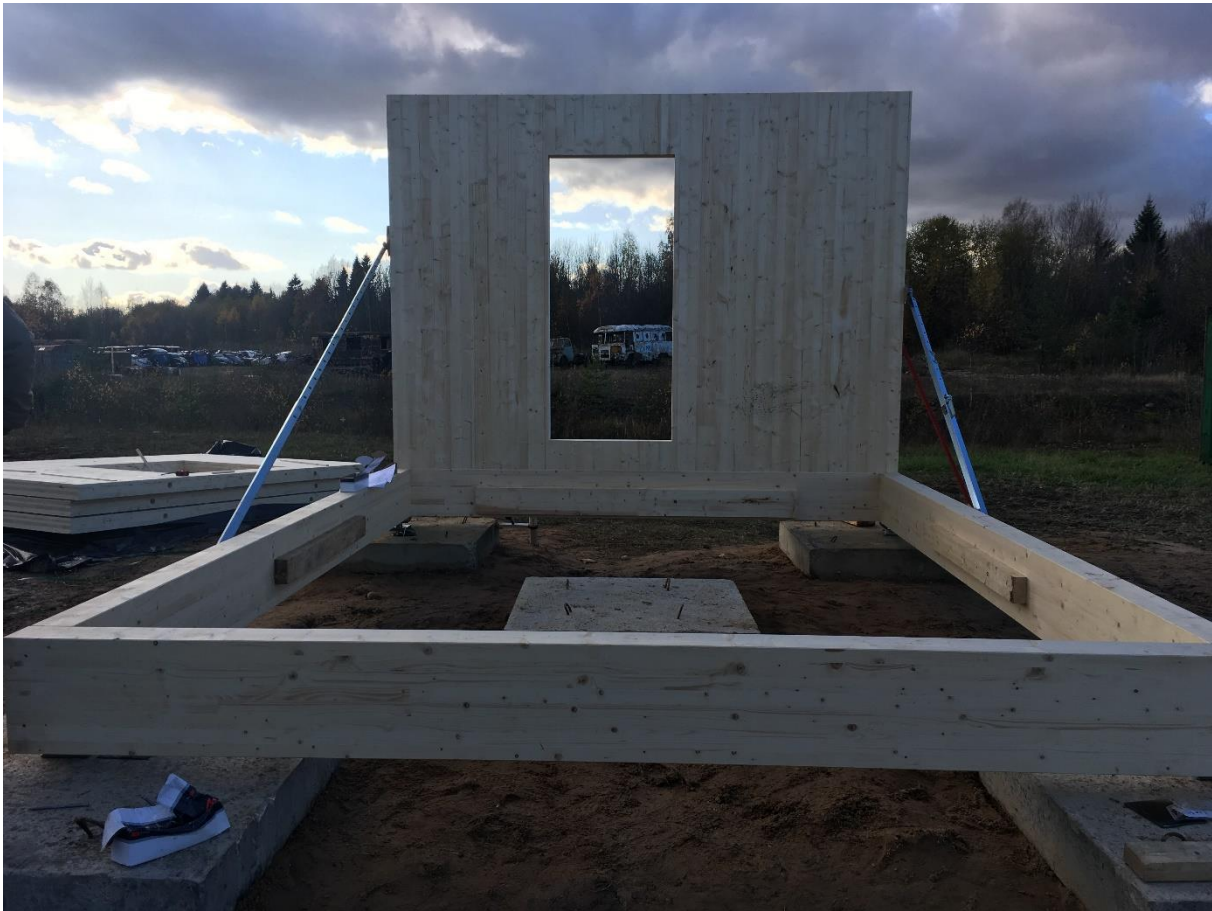
Joonis 7. Liimpuidust alusraam ja lühem sein

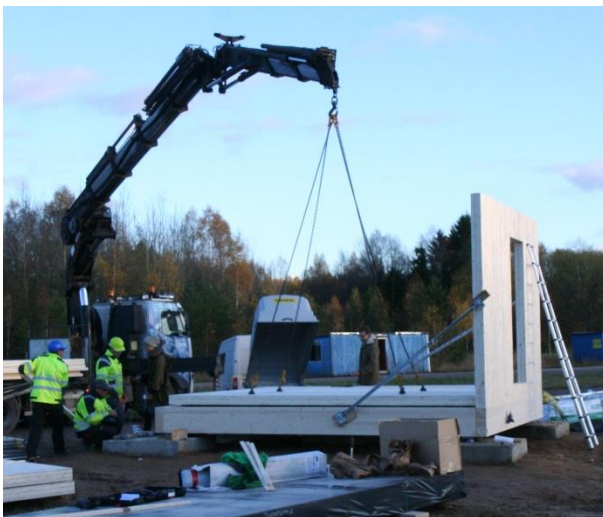
Joonis 8. Esimese korruse põrandaplaadi paigaldus

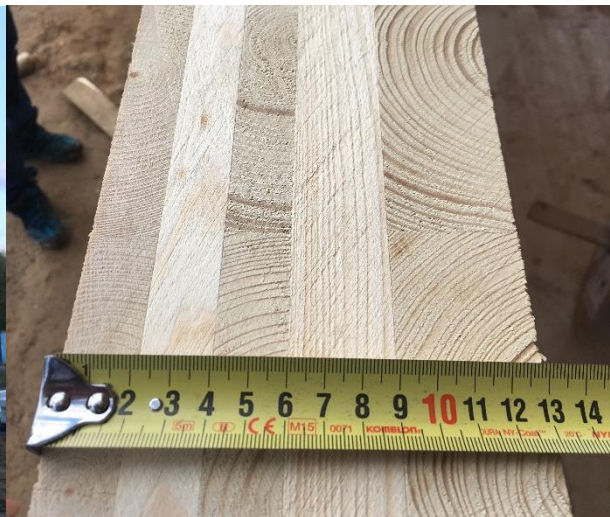
Joonis 9. CLT läbilõige erinevate kihipaksustega

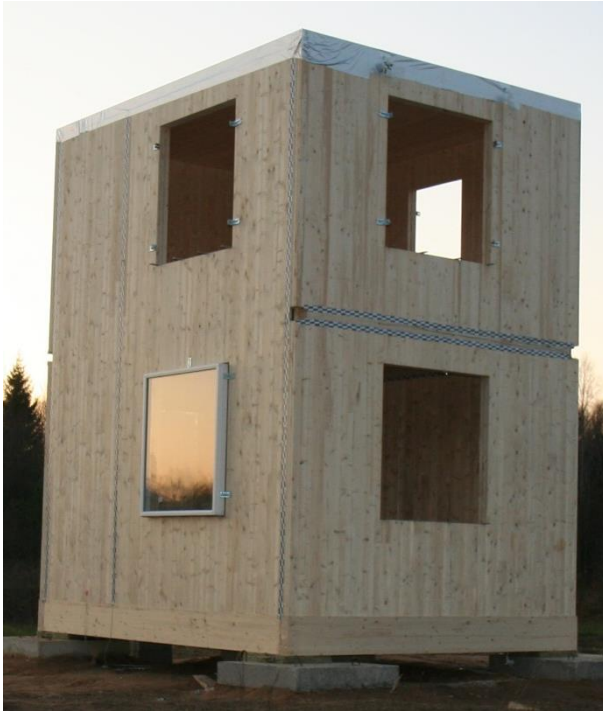
Joonis 10. Kandekonstruktsioonid

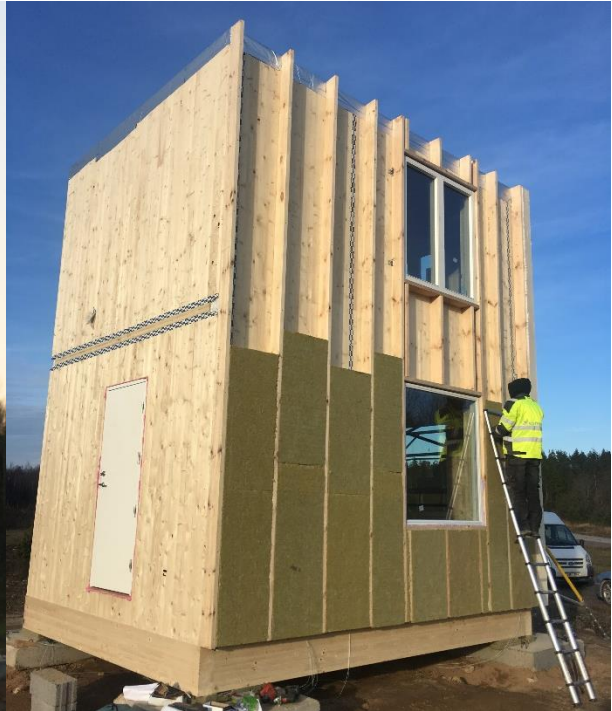
Joonis 11. Kivivilla paigaldus pikemale fassaadile

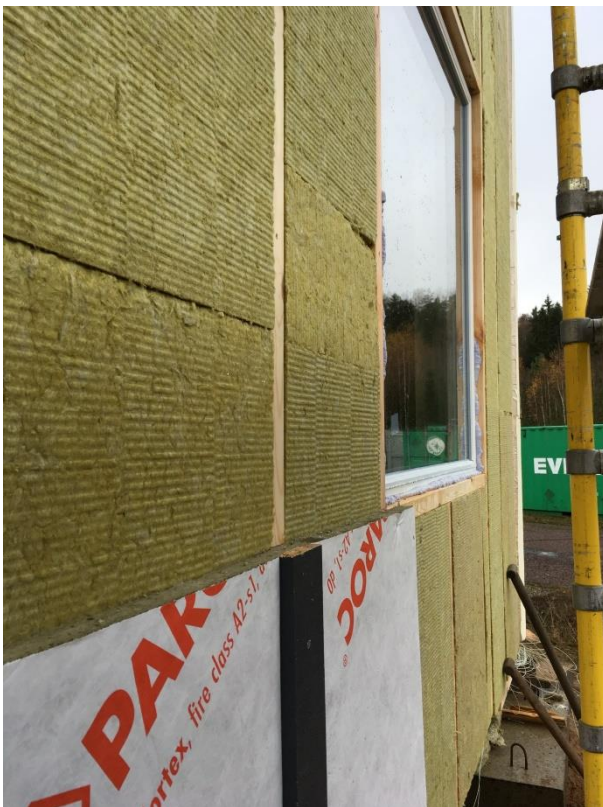
Joonis 12. Kivivill ja tuuletõke fassaadil

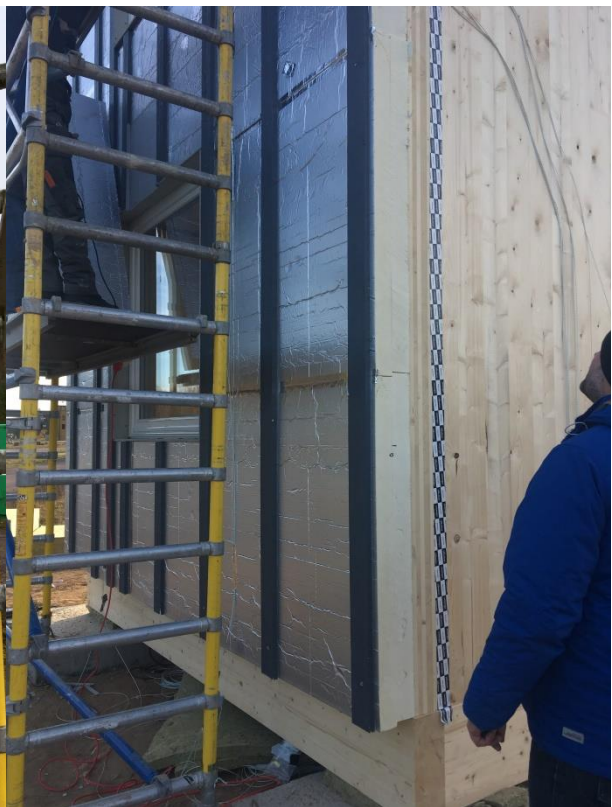
Joonis 13. PIR fassaad

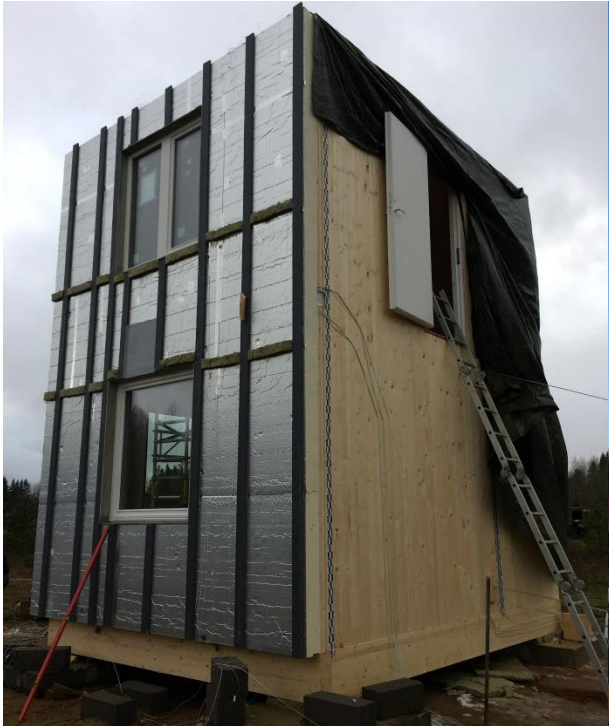
Joonis 14. PIR fassaad koos distantslüstude ja kivivillast tuletõkestitega

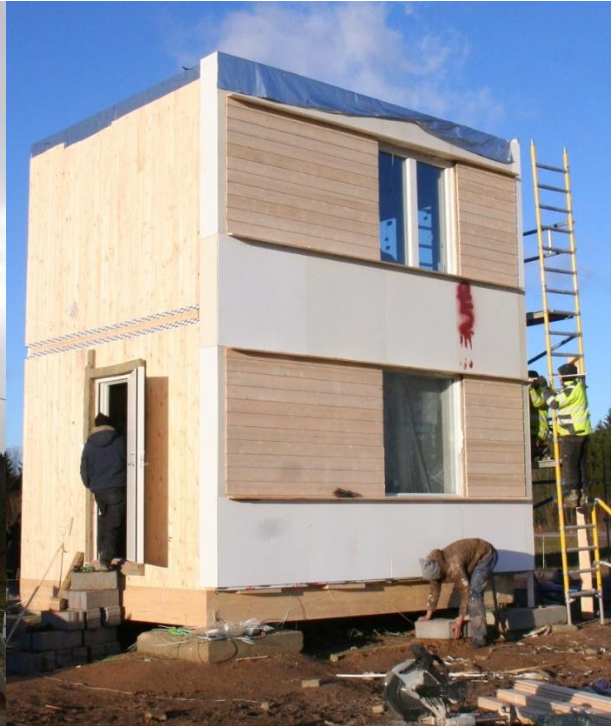
Joonis 15. Kivivillaga fassaad koos fassaadikattega (puitlaudis ja valged tsementplaadid)

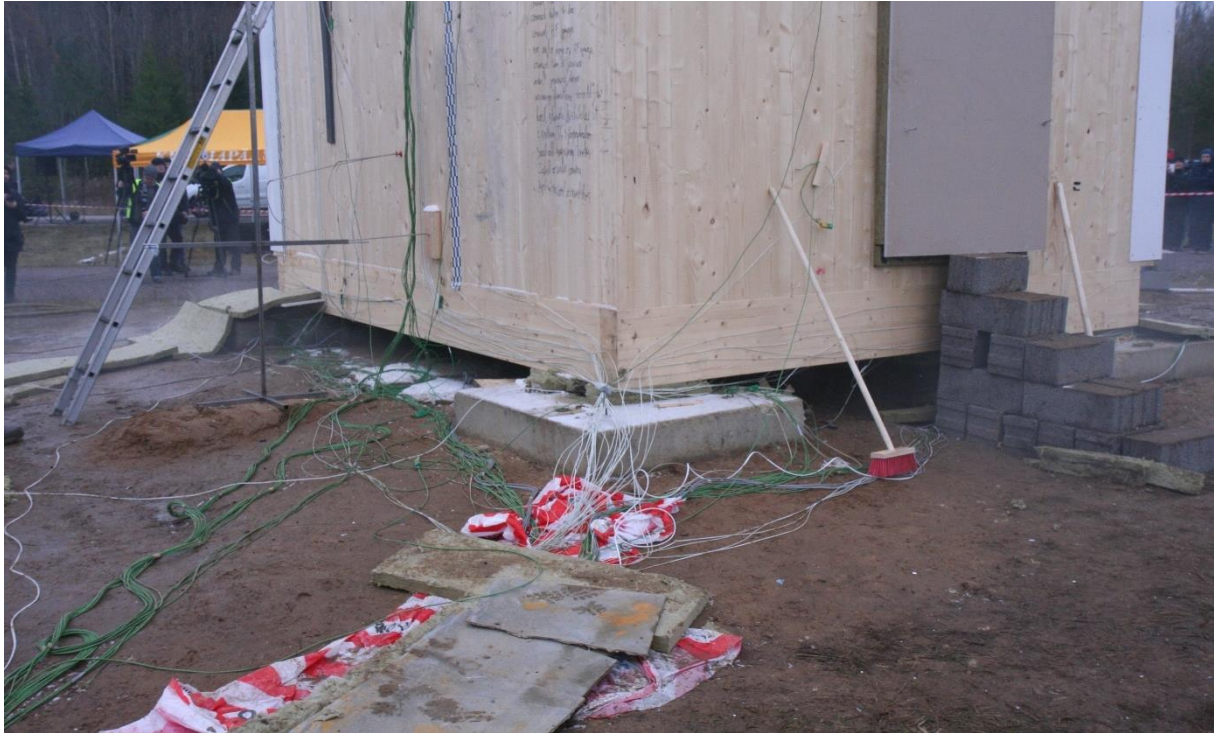
Joonis 17. Mõõteseadmete juhtmed katsehoone ümber

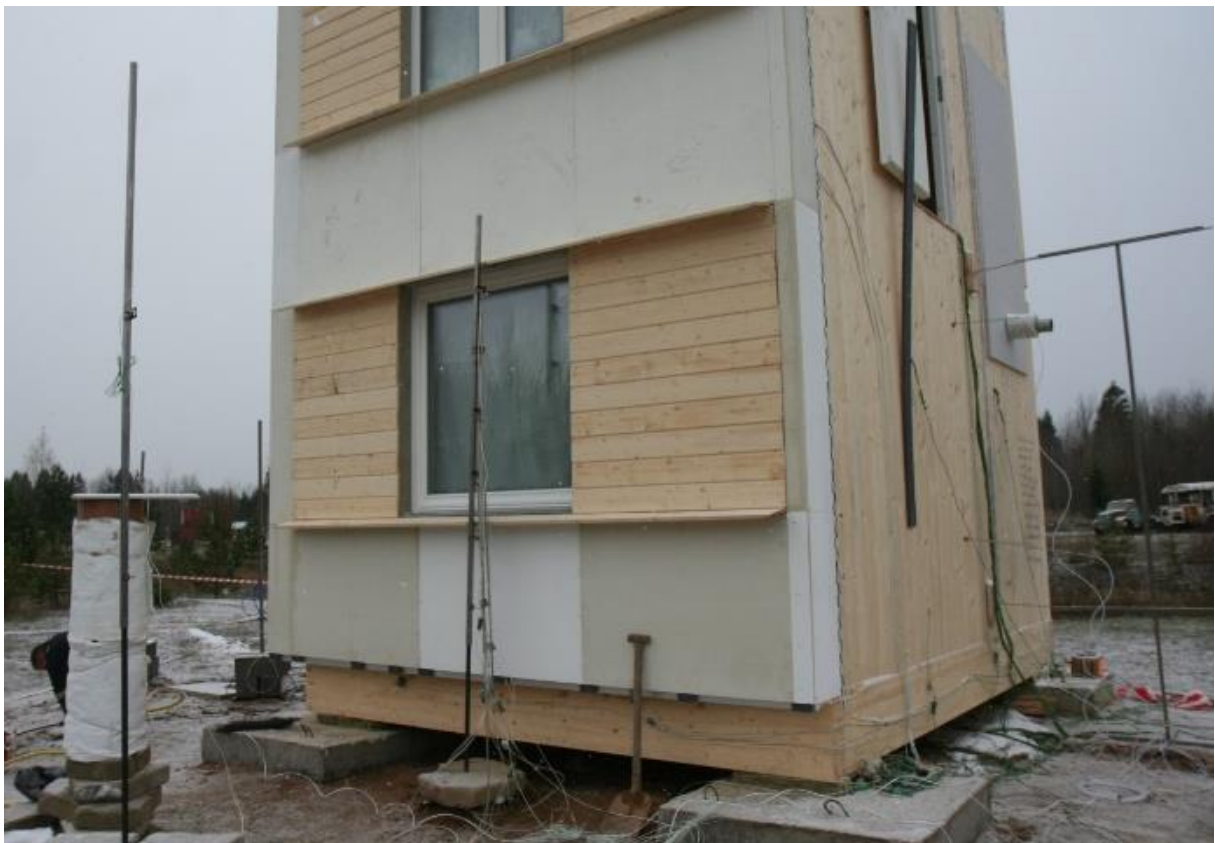
Joonis 18. Mõõteseadmed ja juhtmestik katsehoone ümber

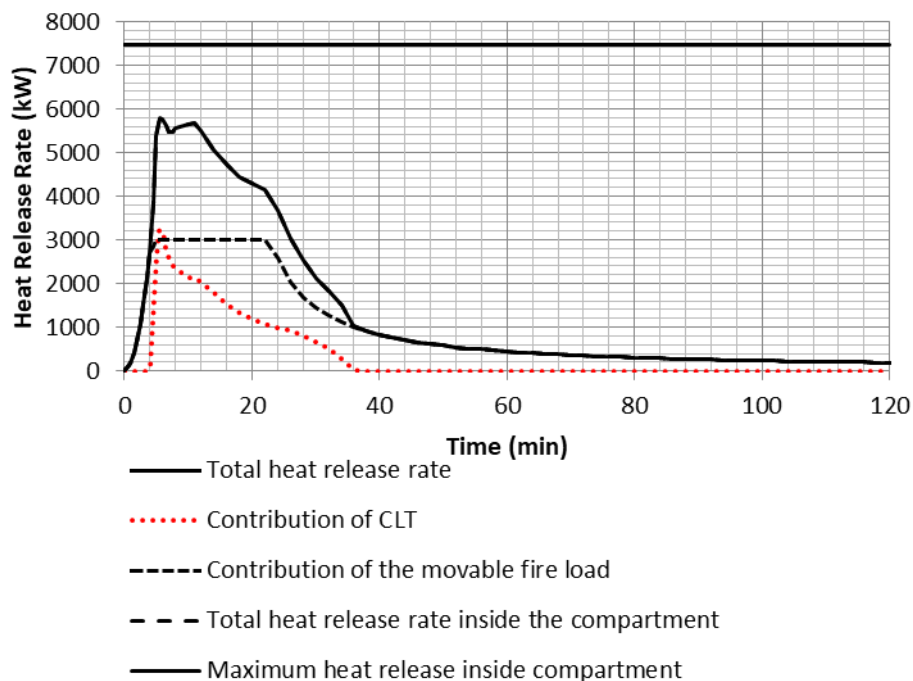
Joonis 19. Soojuseralduse määrade prognoos

flow coefficient	0.45
Fire growth rate (kW/s ²)	0.047
$Q/(A*\text{sqrt}(H))$	1354.5
Excess fuel fraction	1
Combustion efficiency	0.8
Fraction of fuel load at start of decay	0.5
Heat release rate density (kW/m ²)	190
convection coefficient	30

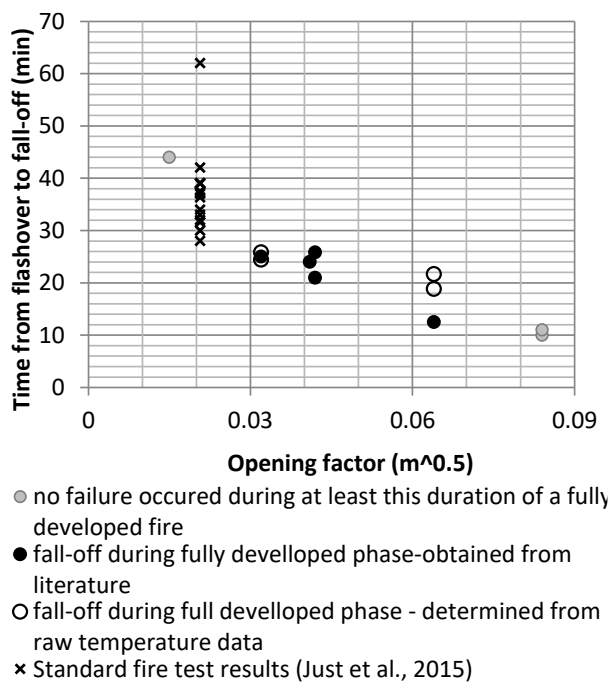
Tuginedes allpooltoodud (Joonis 21) graafikule, võib eeldada, et esimene kiht kipsi võib laest alla kukkuda 16 minutit pärast lahvatust (väljakujunenud tulekahju algust). Prognoosi kohaselt toimib lahvatus 4 minutit pärast süütamist (siinkohal on erisus katsega, mille puhul aknad on alguses suletud). Seega toimub esimese laekipsi allakukkumine simulatsioonis 20 minuti pärast. Sarnasel eeldusel leiti ka teise kipsikihi kaitseae.

Joonis 21. Aeg lahvatusest kipsplaadi ärakukkumiseni sõltuvalt avade tegurist (graafik Brandon ja Barber, 2018)

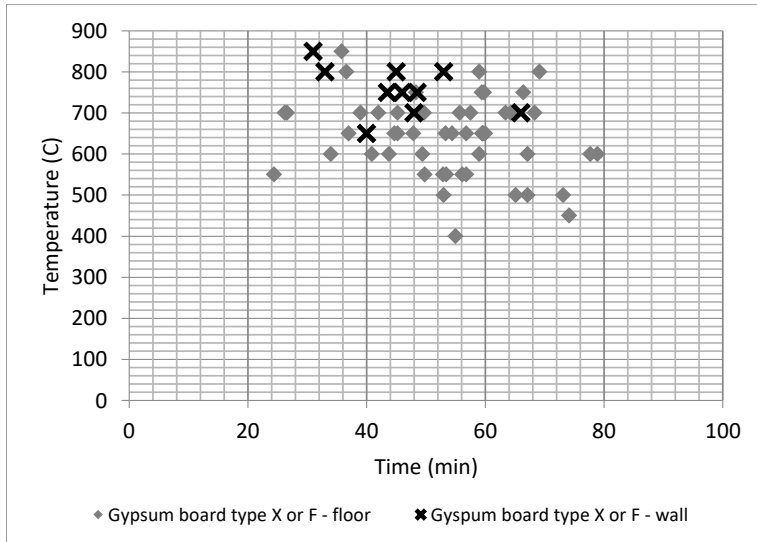
Joonis 22. Temperatuurid tuletõkke kipsplaatide taga ärakukkumise hetkel (Just, 2010)

Teise kipsikihi ärakukkumise kohta pole otseseid katseandmeid (parameetriliste tulekahjude kohta). Kui katses toimub teise kipsikihi ärakukkumine laest, saab see juhtuda alles tulekahju häbumisfaasis ning vajaks täpsemat hinnangut. Kuna standardtulekahju on tegeliku tulekahju keskmise – väljakujunenud tulekahju – faasi üldistus, saab standardtulekahju katseandmete põhjal teha eeldusi vaid tegeliku tulekahju väljakujunenud faasi kohta. Tuginedes täismõõdus standard-tulekatsete andmetele on eeldatud, et teine kipsikiht kukub ära kui tema taga tõuseb temperatuur 500°C-ni.

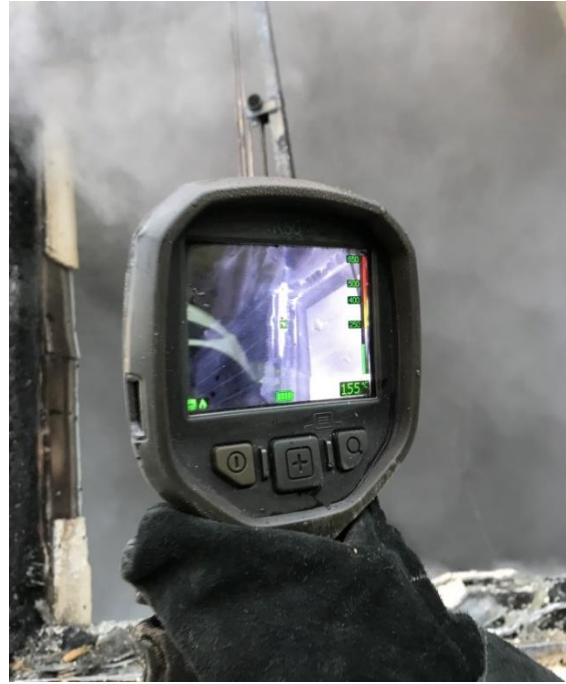
Joonis 28. Tulekollete leidmine termokaameraga fassaadi tuulutusvahes või isolatsiooni taga ja kustutamine veega

1. nähtavate leekide kustutamine ruumis sees (Joonis 25),
2. nähtavate leekide kustutamine fassaadil (Joonis 26),
3. tulekollete otsimine ruumis sees termokaameraga ning kustutamine veega (Joonis 27),
4. tulekollete otsimine termokaameraga fassaadil ja tuulutusvahes (Joonis 28-Joonis 30).

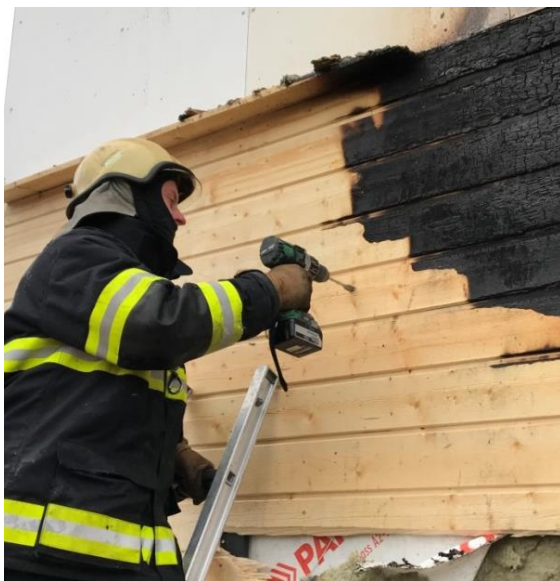
Joonis 31. Augu puurimine fassaadilaudisesse

Fassaadilaudisesse puuriti auk, et pääseda tuulutusvahesse. Seejärel suunati sinna süsihappegaas, mis summutab ja kustutab tulekahju. Kuigi seda meetodit on edukalt kasutatud isoleerimata tühimike efektiivseks kustutamiseks, ei olnud antud katses võimalik selliselt kustutada tulekahju kivivilla taga.

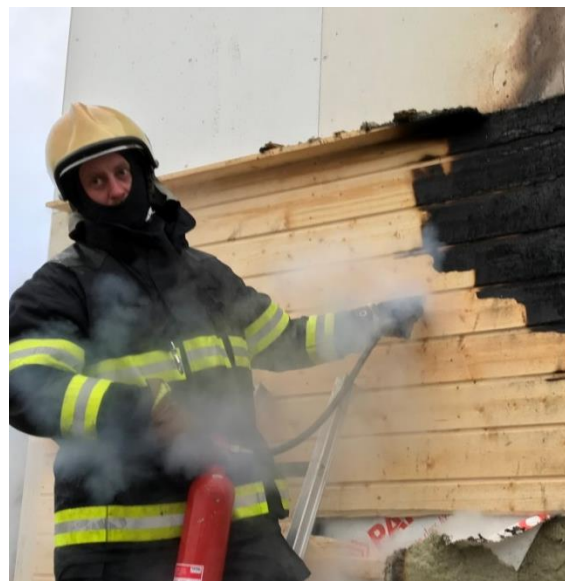
Joonis 32. Kustutamine süsihappegaasiga

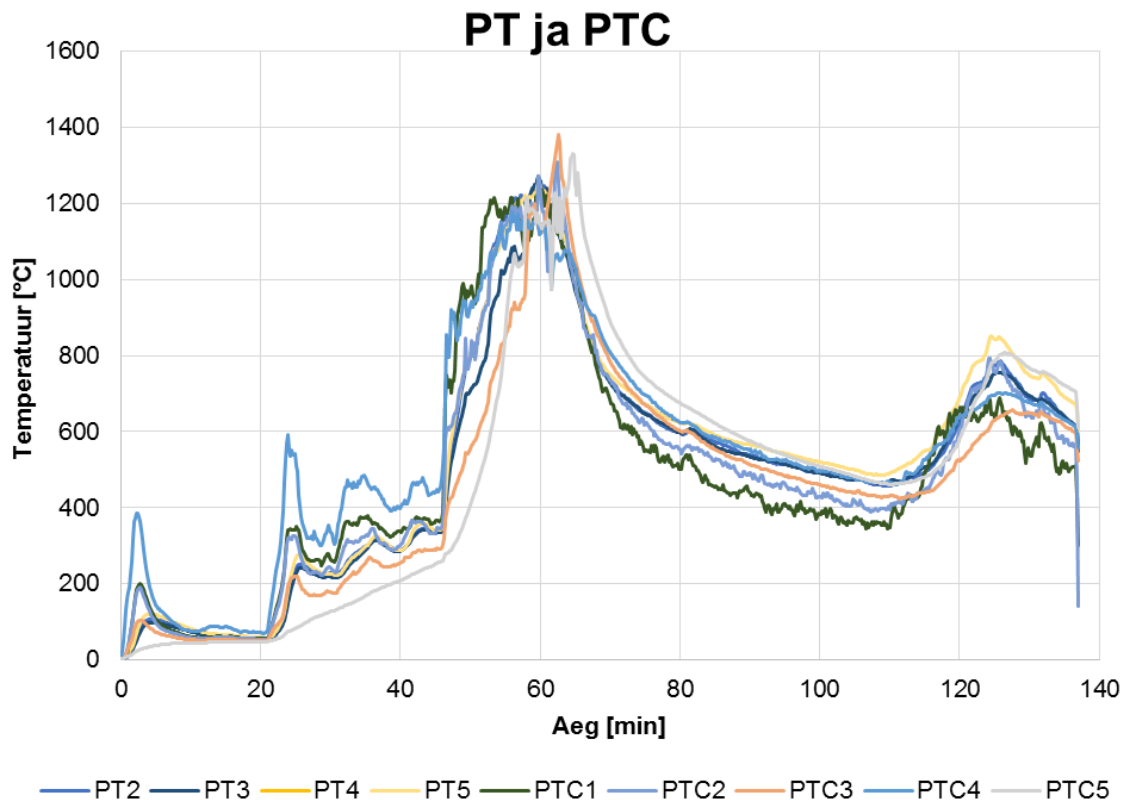
Joonis 33. Plaattermomeetrite ja nende kõrvale paigutatud termopaaride temperatuurid

Plaattermomeeter on tulekatsetes kasutatavate termomeetrite üks eritüüp, mille puhul on termopaar ühendatud plaadiga. Seetõttu on plaattermomeetrid tundlikumad kiirguse suhtes. Plaattermomeetri tagumine külg on hästi isoleeritud. Tulekatseahjudes kasutatakse plaattermomeetreid temperatuuri kontrollimiseks ahjus. Joonis 33 on tähistatud plaattermomeetrite mõõtetulemused – PT.

Iga plaattermomeetri vahetusse lähedusse paigaldati ka tavaline termopaar (PTC), et võrrelda eri viisidel mõõdetud temperatuure.

Peale süütamist toimus temperatuuri hetkeline tõus kuni umbes 400°C-ni. Seejärel langes temperatuur kiiresti alla 100°C. Pärast akende purustamist (umbes 20. minutil) hakkas temperatuur ruumis uuesti tõusma tänu hapniku juurdevoolule ja põlemise intensiivistumisele. 47. minutil toimus lahvatus, mida näitab ka järsk temperatuuri tõus. Intensiivne põlemine toimus umbes 20 minuti jooksul, mille järel algas jahtumisfaas, kus ruumitemperatuur hakkas uuesti langema, alguses järsult, seejärel aeglustuvalt. Umbes 110. minutil hakkas kivivillaga fassaadiga seinalt söekiht ära kukkuma. See põhjustas uue lahvatuse, mis oli siiski eelmisest oluliselt väiksem. Ruumi temperatuur ei tõusnud üle 600°C. Seejärel algas ka teine jahtumisfaas.

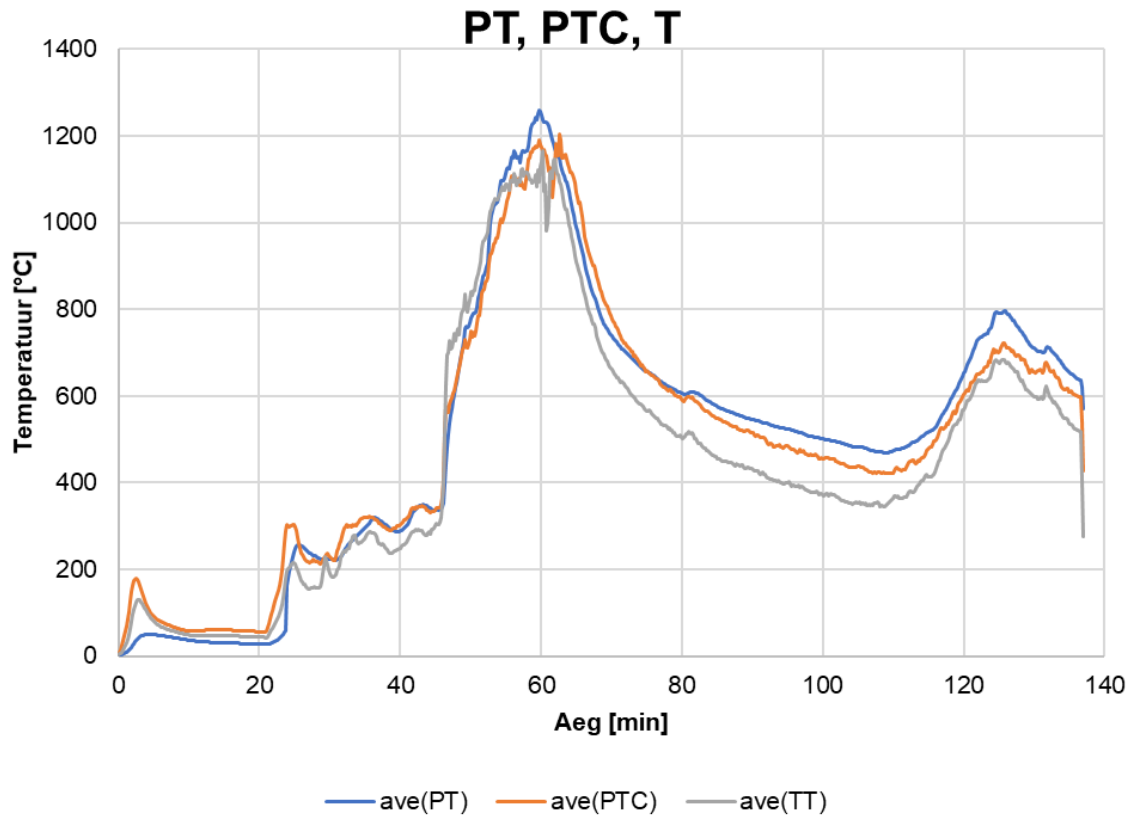
Joonis 35. Plaattermomeetrite, õhu termopaaride ja termopaaride puu keskmised temperatuurid

Plaattermomeetrite (PT), vahetult nende kõrvale paigaldatud termopaaride (PTC) ja termopaaride puu (TT) keskmiste temperatuuride võrdlust illustreerib Joonis 35.

Plaattermomeetrite vahetusse lähedusse paigaldatud termopaaride mõõdetud temperatuurid olid enne lahvatust pisut kõrgemad kui PT tulemused. Jahtumisfaasi näitavad PTC mõõtetulemused väikese viivitusega võrreldes PT-ga. Umbes 75. minutist alates on PTC mõõdetud temperatuurid madalamad kui PT kuid kõrgemad kui TT.

Termopaaride puu mõõdetud temperatuuride keskmine on õigustatult madalam kui PT ja PTC kuna TT termopaarid paiknesid eri kõrgustel ruumis ning põrandale lähemal olid madalamad temperatuurid.

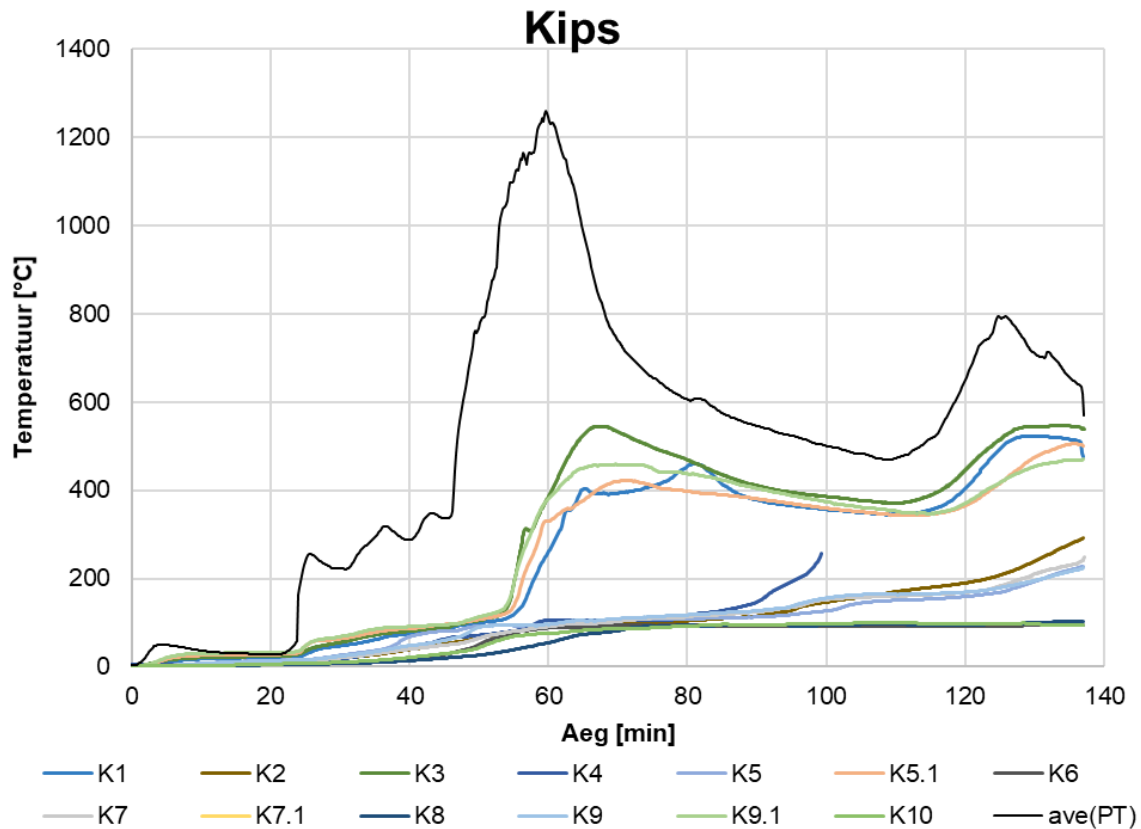
Joonis 36. Temperatuurid kipsikihtide vahel seintes ja laes

Temperatuuri järsk tõus esimese kipsplaadi taga algab nii seinas kui laes umbes 10 minutit pärast lahvatust.

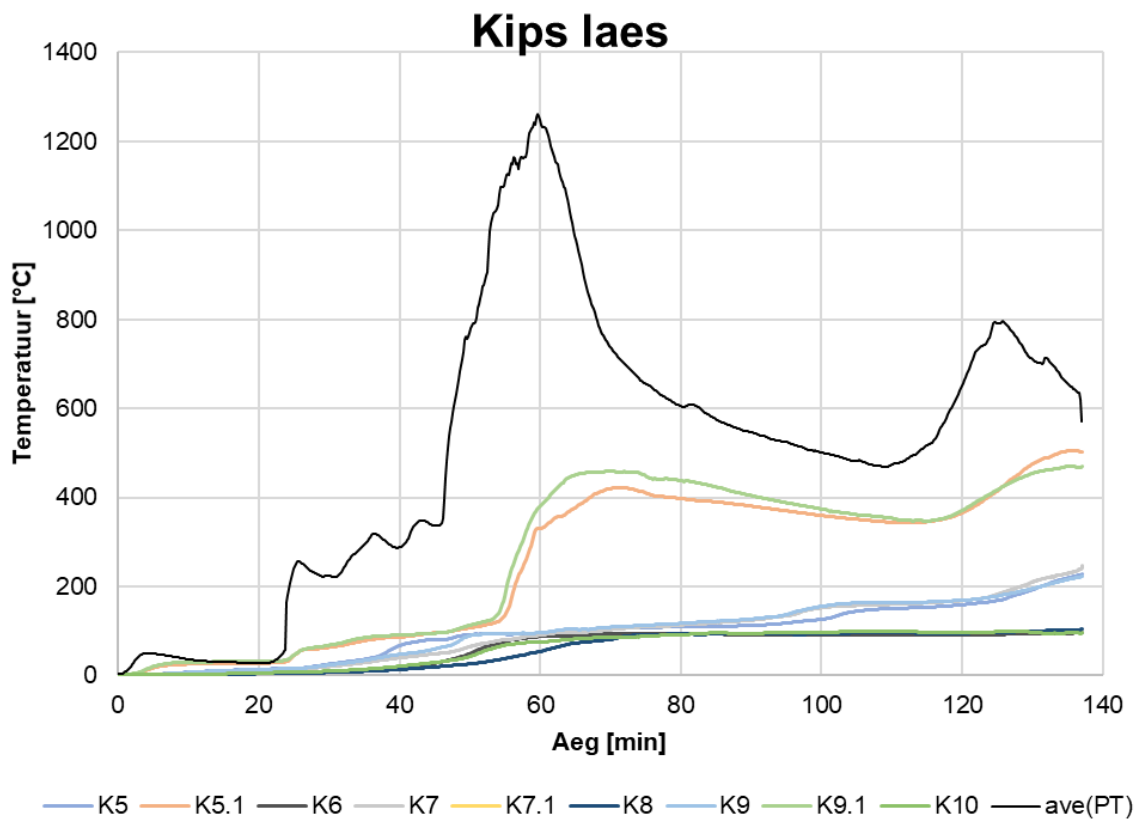
Joonis 38. Temperatuurid kipsikihtide vahel laes

Lakke paigaldatud kipside eri kihtide taga mõõdetud temperatuuride (Joonis 38) põhjal võib järeldada, et ka kahest kipsikihist oleks antud katses piisanud, et vältida puidu söestumise algust. Seda aga eeldusel, et kipsikihid oleks olnud sama efektiivselt kinnitatud.

Lakke oli paigaldatud 3 kihti 15 mm paksust tuletõkkekipsi. Jooniselt 37 järeldub, et kipsi taga ei alanud söestumine. Seega on käesoleval graafikul pärast 130. minutit toimunud häired mõõtmistes, mis oli tingitud asjaolust, et vahelae termotraadid kulgesid fassaadil CLT ja PIR isolatsiooni vahel. Ilmselt on tulekahju lõpus temperatuurid oluliselt tõusnud CLT välispinnal, kui tuli pääses PIR isolatsiooni taha.

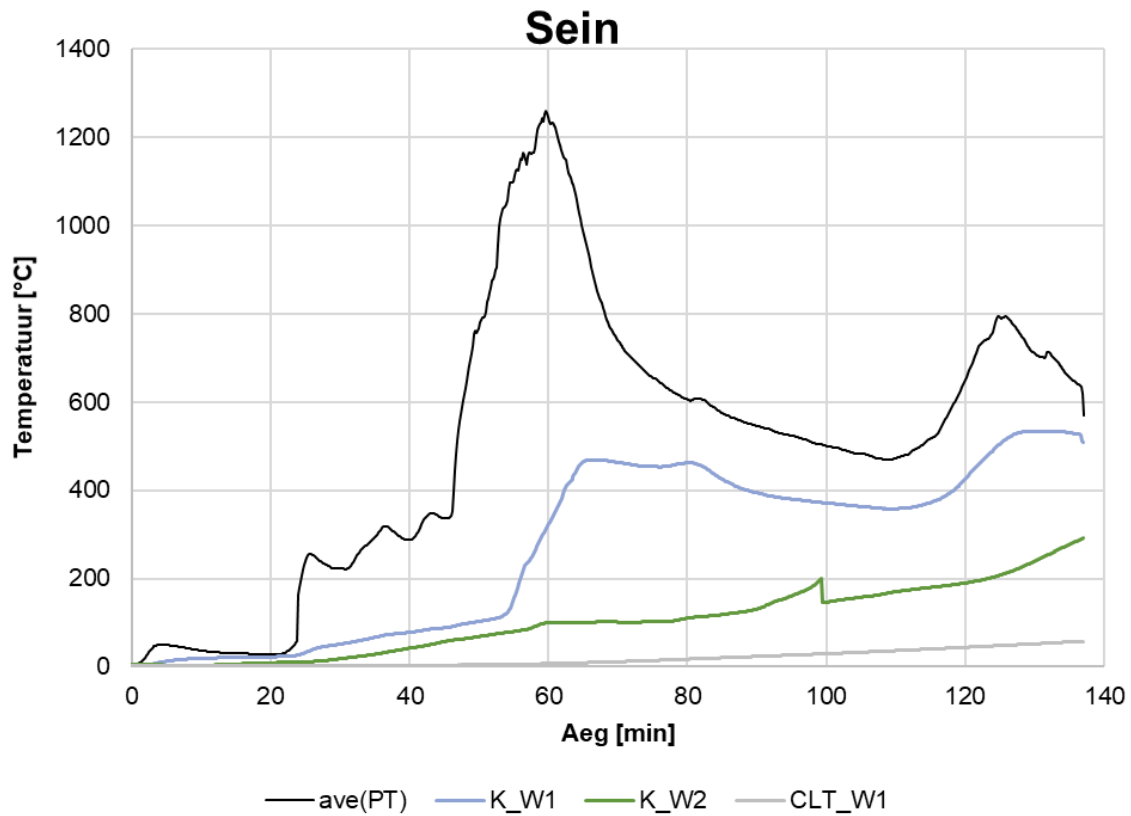
Joonis 42. Keskmised temperatuurid seina eri kihtides

Keskised temperatuurid erinevate kihtide taga seinas on näidatud Joonis 42, ruumitemperatuur ave(PT), esimese kipsikihi taga K_W1, teise kipsikihi taga (ehk CLT pinnal) K_W2, esimese CLT lamelli taga CLT_W1.

Kahekordse kipsi taga oleks puit hakanud söestuma pikema katse puhul, sest temperatuur on umbes 300°C.

CLT esimese lamelli taga on temperatuur aeglaselt tõusnud, kuid siiski väga madal.

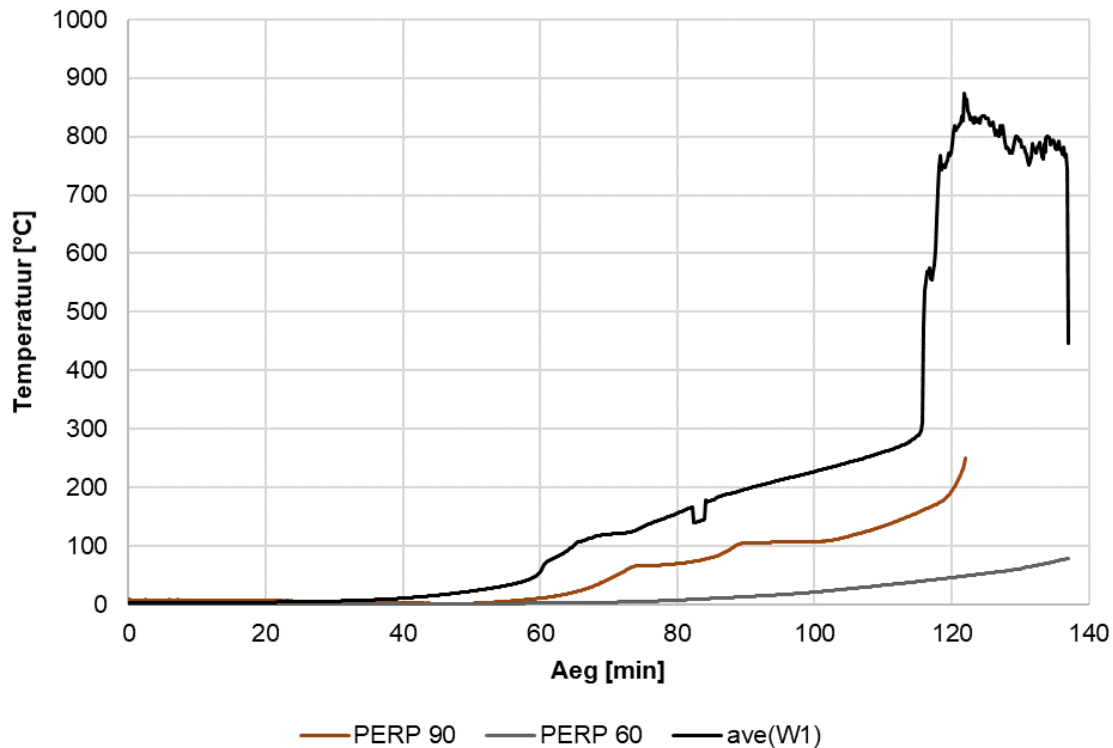
Joonis 43. Ristkihtpuitu puuritud termopaaride mõõtmistulemused

Kohapeal puuriti katsehoone (kipsiga kaitsmata) seinä väliselt poolelt kaks termopaari 90 mm ja 60 mm sügavusele. Sisepuuritud termopaaride kaugus tulepoolsest pinnast oli seega vastavalt 40 mm ja 70 mm. Graafikul on ave(W1) ja PERP90 samal kaugusel tulepoolsest pinnast.

Kõige täpsemaid mõõtmistulemusi annavad tootmise käigus katsekehasse paigaldatud termopaarid, mis peaksid vähemalt 5 cm pikkuses olema sama temperatuuri joonel. Pärast CLT tootmist katsekeha külmalt poolelt termopaaride sisepuurimist kasutatakse sagedasti, kuid selliselt paigaldatud termopaarid näitavad aeglasemat temperatuuri tõusu.

Puuritud ja tootmise käigus paigaldatud termopaaride mõõdetud temperatuuride erinevus on mõnel ajahetkel peaaegu 150°C.

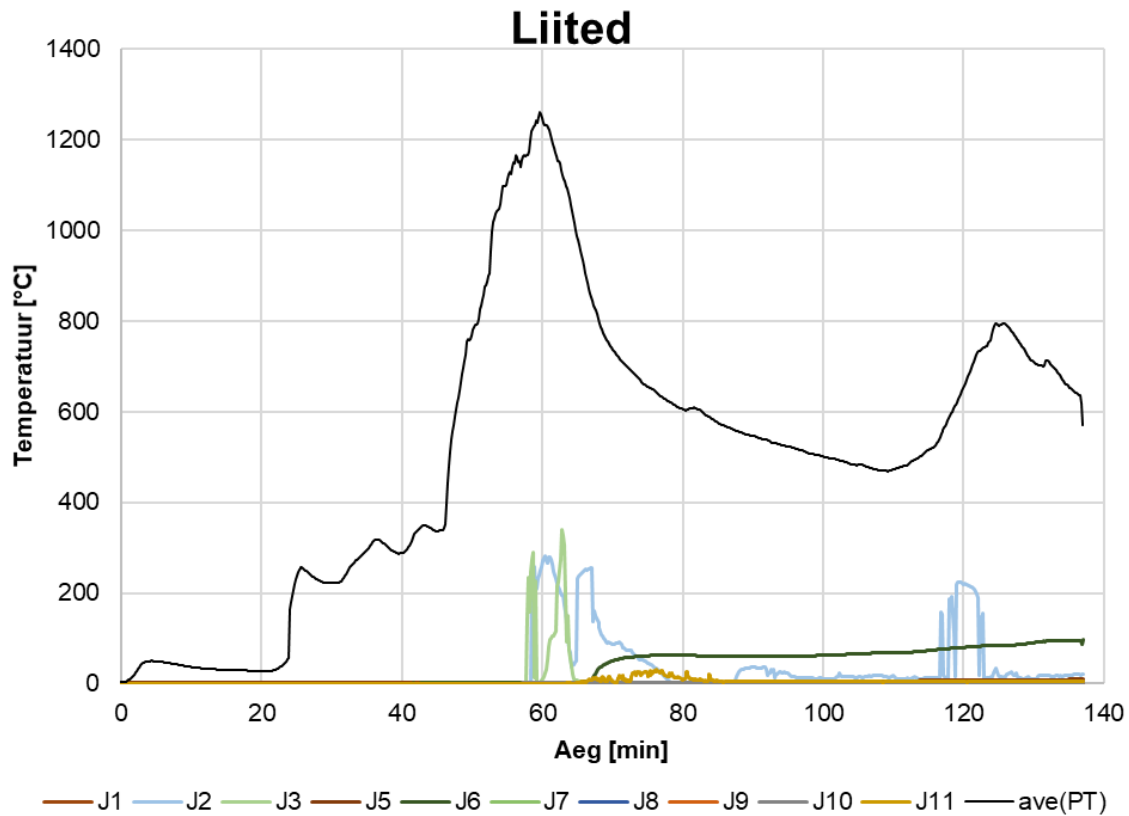
Joonis 44. Temperatuurid CLT paneelide liitekohtades

Liited kandvate puitelementide vahel olid 1. korrusel varustatud paisuva vuugilindiga, mis teatud temperatuuri saavutamisel paisub ning sulgeb pilu.

Umbes tunni möödumisel tulekahju algusest on hakanud kahes mõõtepunktis vuugilint tööle ning on sulgenud liitekohta.

Vuugilindi paisumist oli näha teiselt korruselt vaatlusel vahelaeplaadi nurkades.

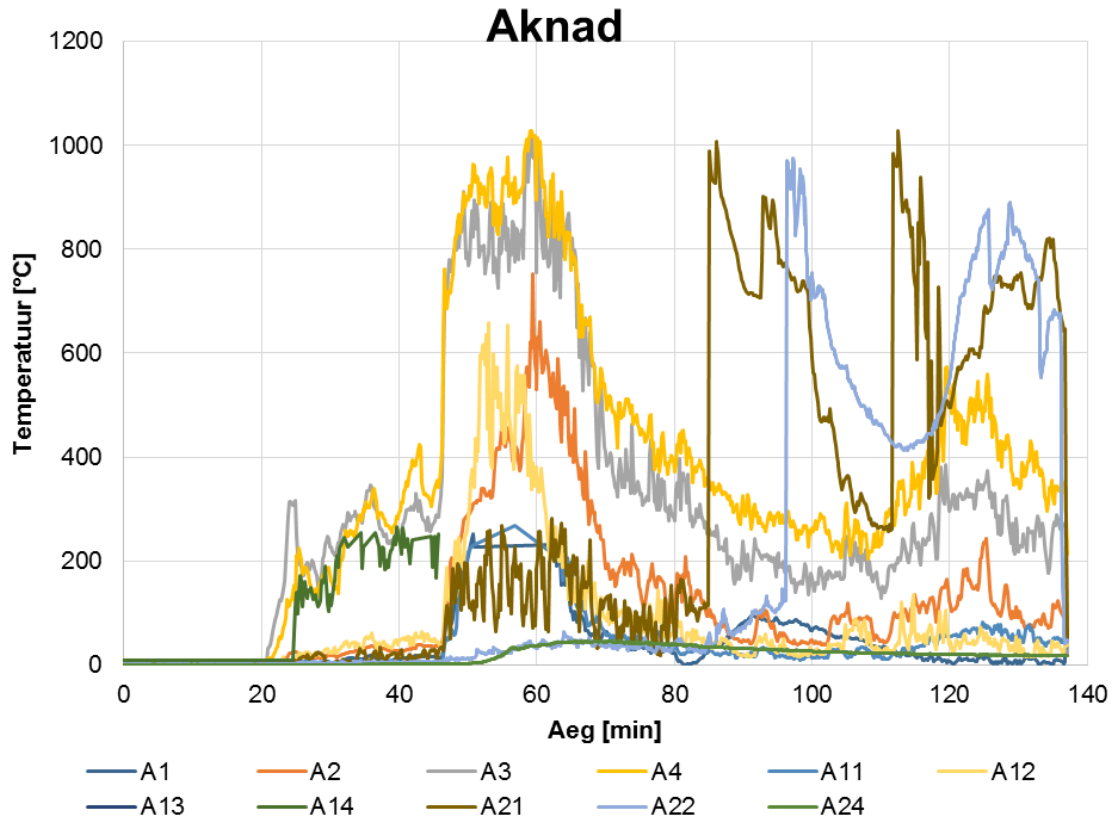
Joonis 48. Akende temperatuurid

Esimese korruse akende (A1-A14) temperatuuride puhul on temperatuuri areng sarnane ruumitemperatuuridega. Teisel korrusel on temperatuurid järsult kasvanud akende välispinnal paiknenud termopaarides (A21 ja A22). Kuna teisel korrusel oli tegemist EI30 tuletõkkeakendega, mille paketi sees oli kuumusega paisuv materjal, jäi temperatuur sisemisel küljel madalaks (A24).

Andurid A1-A4 paiknesid kivivillaga fassaadi akna lähedal ning A11-A14 PIR isolatsiooniga fassaadi akna lähedal eri kõrgustel. Akna ülemise serva lähedal olid temperatuurid mõlemal juhul kõrgemad.

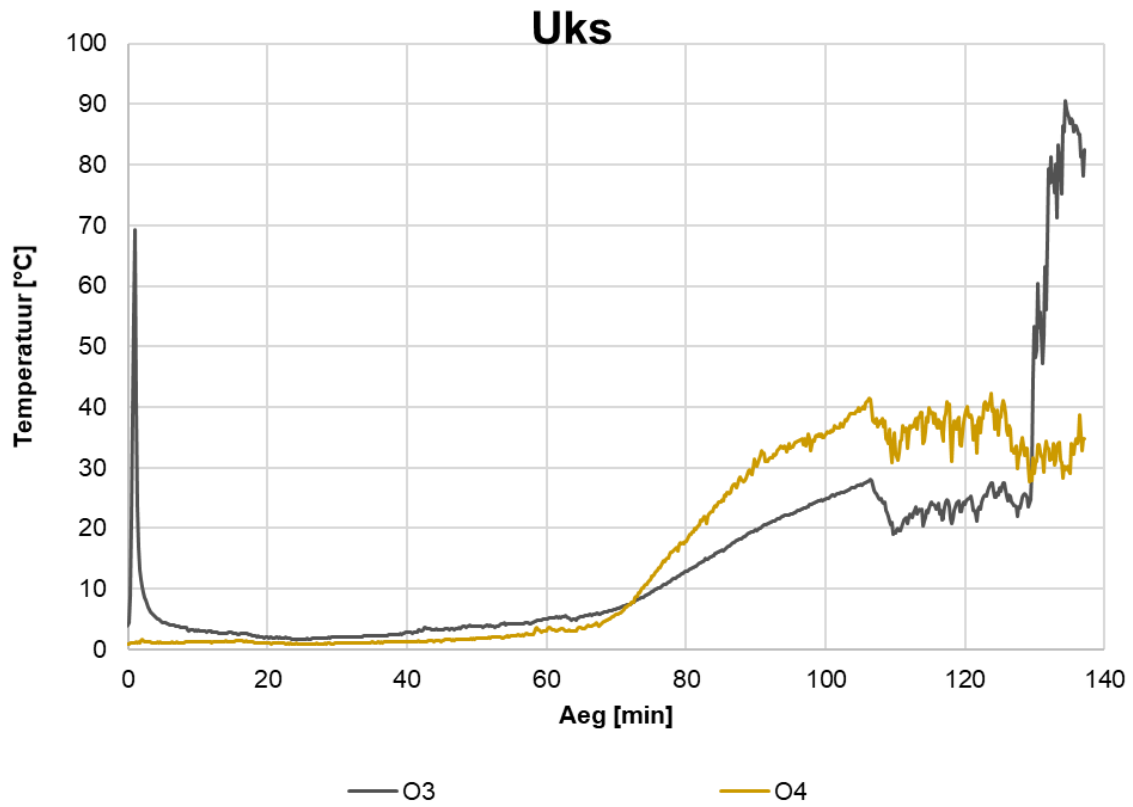
Joonis 49. Ukse temperatuurid

Ukse ja läbiviikude juures mõõdetud temperatuurid olid madalad, tõustes ukse ülemise piida juures alles 130. minutil umbes 90°C-ni ning läbiviikudes katse lõpus maksimaalselt 70°C-ni.

Esimesel korrusel oli EI30 tuletõkkeuks, mis tõkestas üle ootuste hästi tulelevikut parameetrilise tulekahju puhul, pidades vastu üle 2h, seejuures ei toimunud ukse välispinnal olulist temperatuuritõusu.
